1 仙台城石垣の復旧工事について

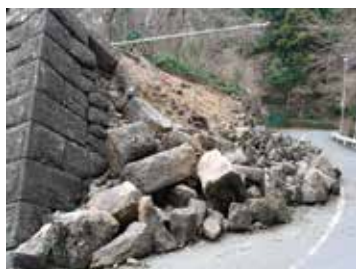
東日本大震災でも、本丸跡の石垣が約60mにわたってくずれ落ちるなど、大きな被害を受けました。伊達政宗が築いた仙台城は、江戸時代を代表する城跡として高く評価されています。震災後すぐに、仙台市と国が協力して復旧工事を始めました。

震災直後の様子(平成23年3月)

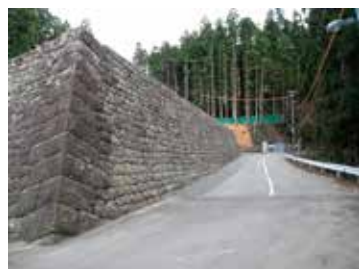
復旧工事終了後(平成27年2月)

本丸跡の石垣は、地震により3か所で大きくくずれました。復旧工事では、約5,000もの石を一度解体して、積み直しました。その際、コンクリートなどは使用せず、石垣が構築された当時の伝統工法によって行われました。可能な限り、もとの位置に石を戻して復旧させていきました。以前に行われた石垣積み直し工事にもなう発掘調査では、地震でくずれ落ちた古い石垣を再利用して背後の土の圧力を受け止めたり、はい水のための施設を加えたりするなど、高度な技

復旧工事は2012(平成24)年から3年かけて行われ、2015(平成27)年2月に工事の全てが終わりました。
